## **Toelichting Gevlucht en rietbedekking Molen De Hersteller te Sintjohannesga**

Eigenaar: Molen-stichting De Hersteller  
Monumentennr.: 359671

**Opname molen:** 24 juni 2020

**Uitwerking verslag:** 11 september 2020

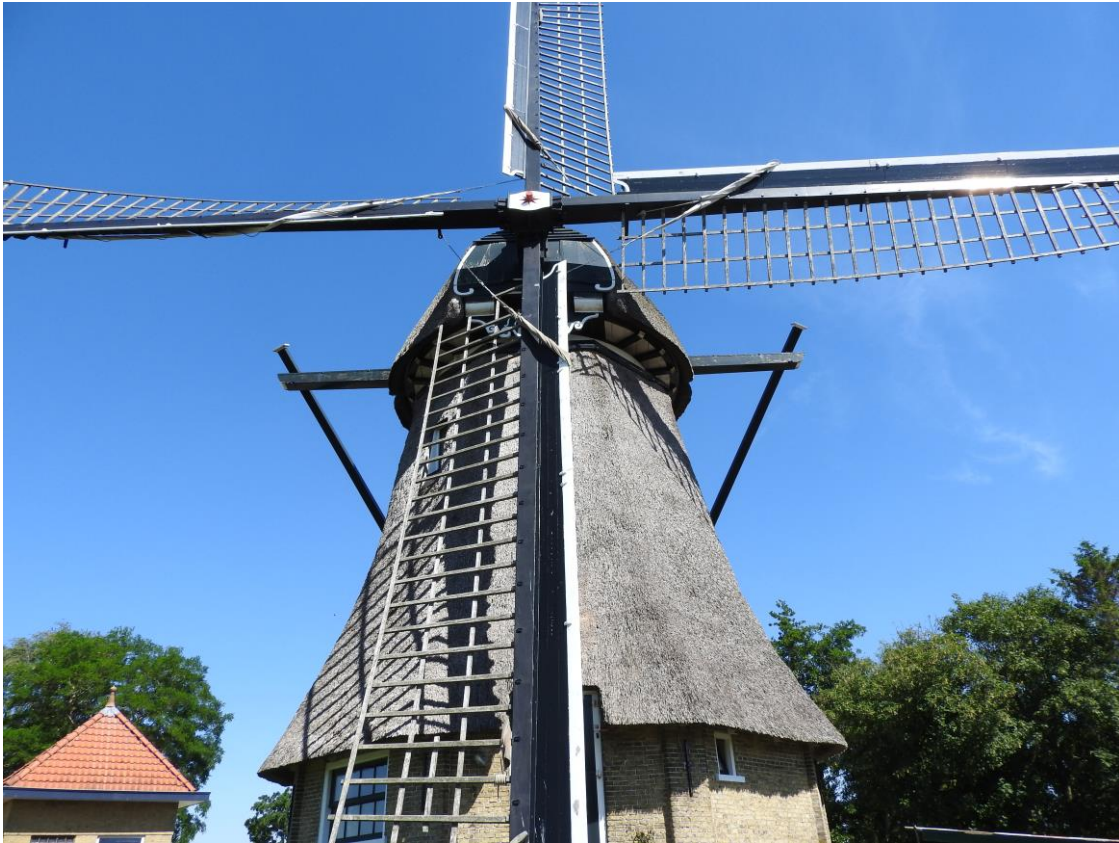
Foto 1: Overzicht van het gevlucht.

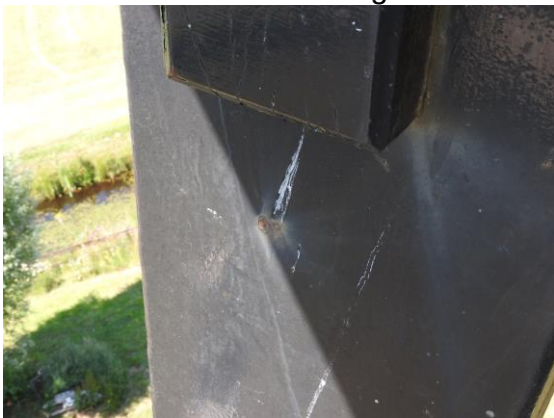
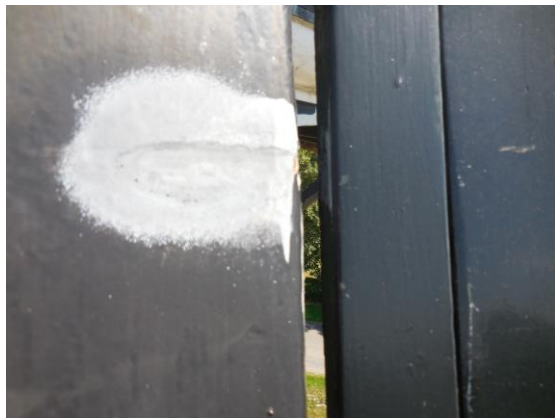
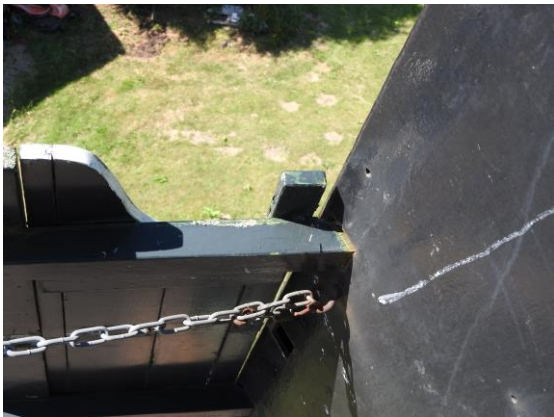
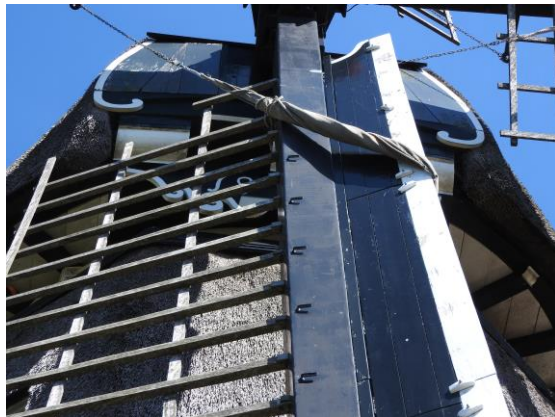
Diverse detailfoto's van plaatselijke corrosievorming en een haarscheur in een stuiknaad.

Ter plaatse van de eerste stuiknaad, bij de overgang van de plaatdikten aan de voorzijde van de buitenroede, eind 3, is een haarscheur aanwezig. De betreffende scheur is aan de buitenzijde waargenomen. De stuiknaad is middels een camera aan de binnenzijde van de roede vastgelegd. De scheur in de stuiknaad is niet aan de binnenzijde van de roede waargenomen. Ter plaatse van de scheur is rondom de lasnaad zeer lichtelijk meer corrosievorming aanwezig, mogelijk door inwatering.

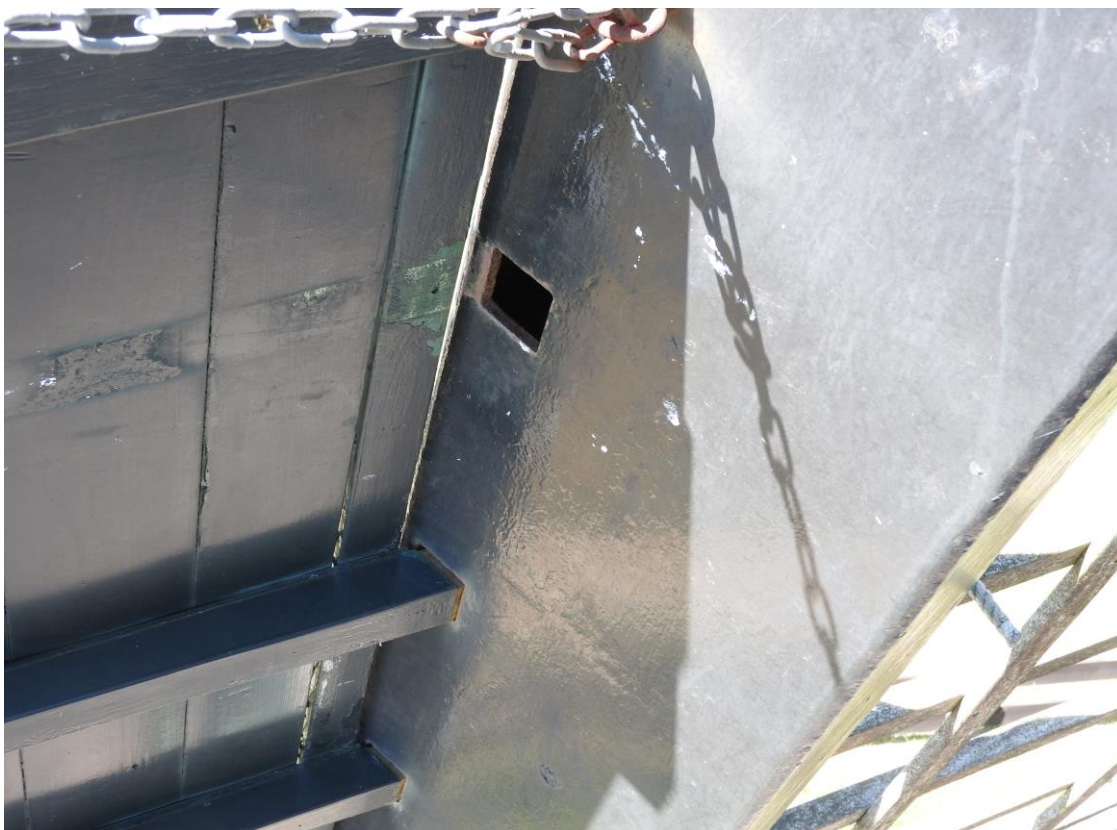
Foto 6: Detail van de uitgenomen hekstok t.b.v. het inspecteren van de binnenzijde.

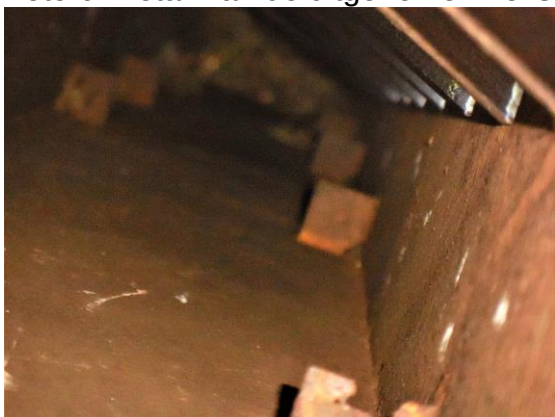
Foto 7.

Diverse detailfoto's van de binnenzijde van de buitenroede. 7: Hoekschotten op de achterplaat;. 8: Detail van de overgang van de zij- en onderplaat; 9: Stuiknaad t.p.v. de haarscheur in de roede. 10: Door corrosie beschadigd wigschot, gezien vanuit eind 3.

De stalen platen van de roede vertonen optisch weinig corrosieaantastingen en minimaal dikteverlies. De hoekplaatjes in de roede belemmeren het transport van vocht in de roede. Plaatselijk is bij deze plaatjes corrosieaantasting waargenomen.

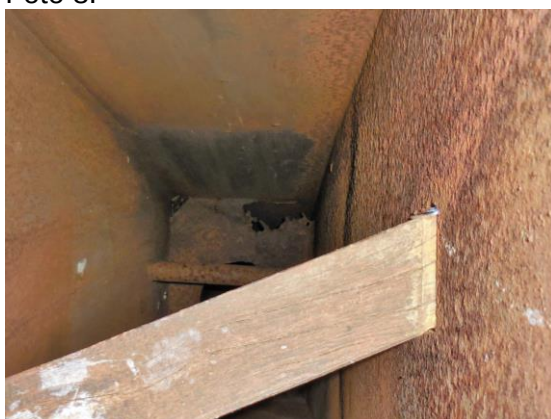
Foto 10.

Eén van de wigschotten in de roede is waargenomen door een hekstockgat waar de hekstock tijdelijk uitgenomen is. Het betreffende wigschot is aan één zijde sterk door corrosie aangetast. Doordat het wigschot hier geen ondersteuning meer geeft, wordt de lasnaad door de druk van de wiggen sterker belast. Er wordt verwacht dat de overige wigschotten eveneens aan het verslechteren zijn.

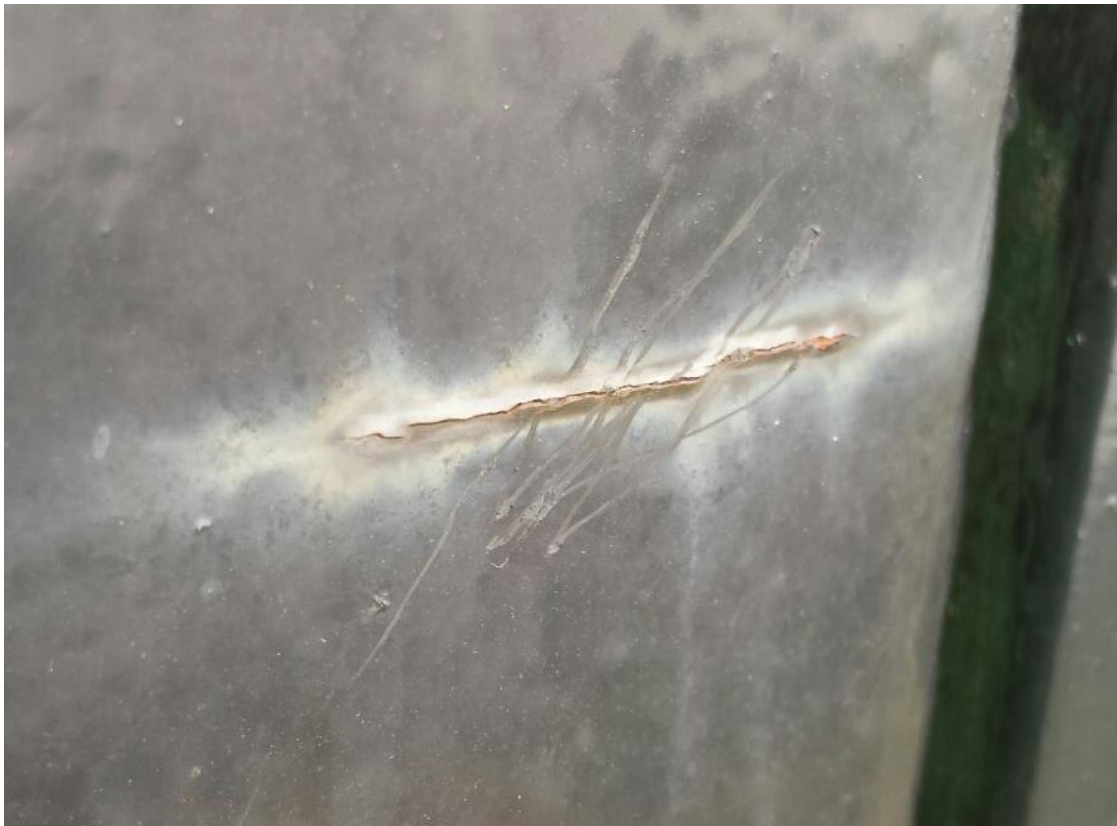
Foto 11: Scheur in de roede voor het schoonmaken, foto afkomstig van J. Kooistra.

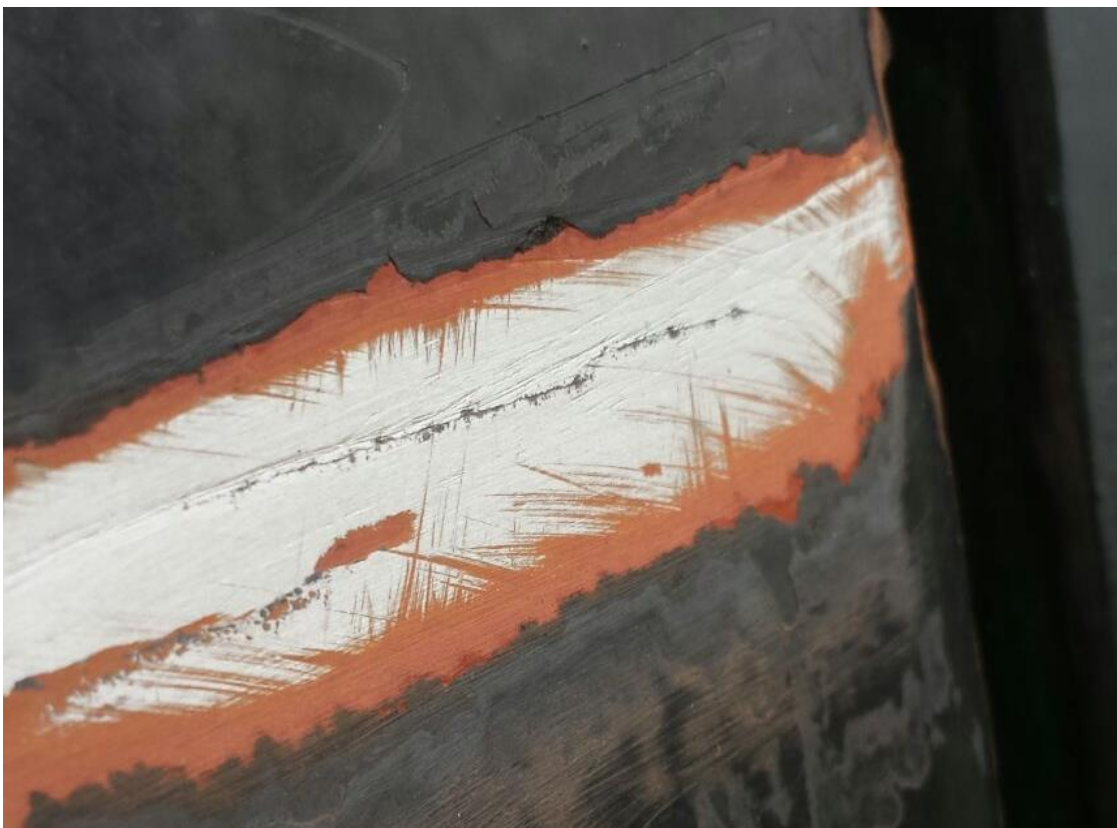
Foto 12: Scheur in de roede na het schoonmaken, foto afkomstig van J. Kooistra.

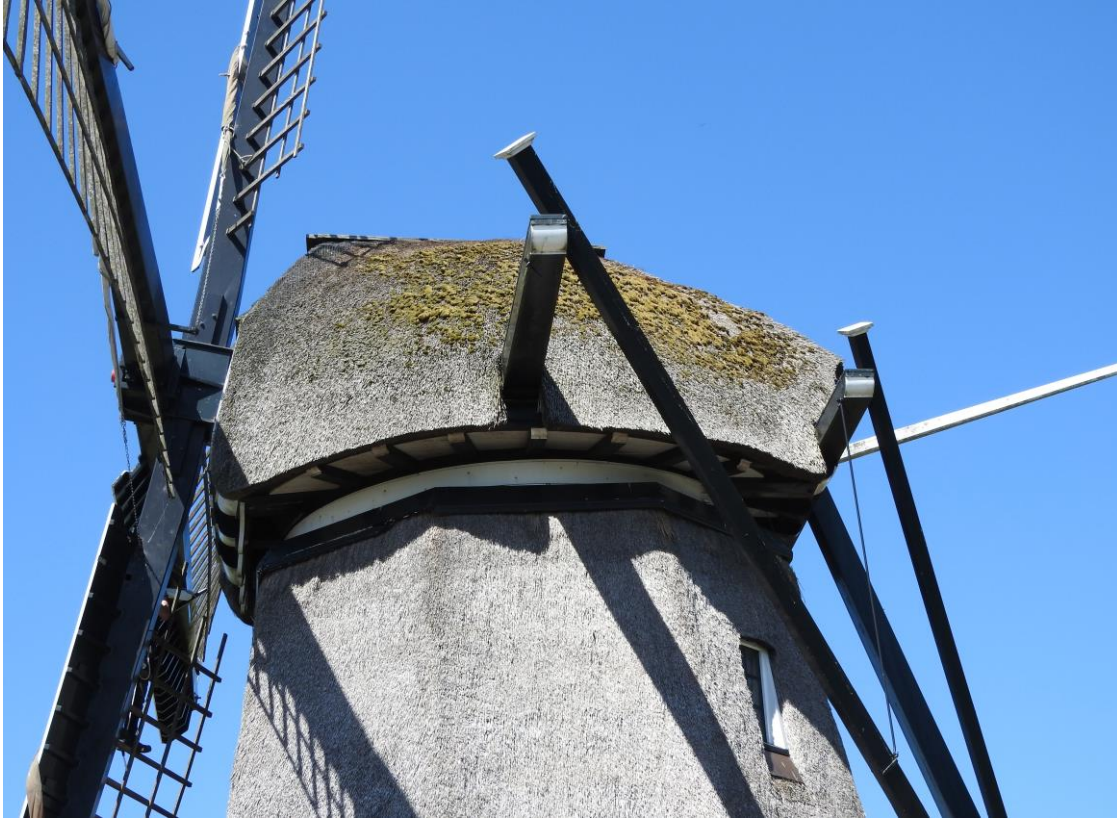
Foto 13: Overzicht van de weerszijde van de kap.

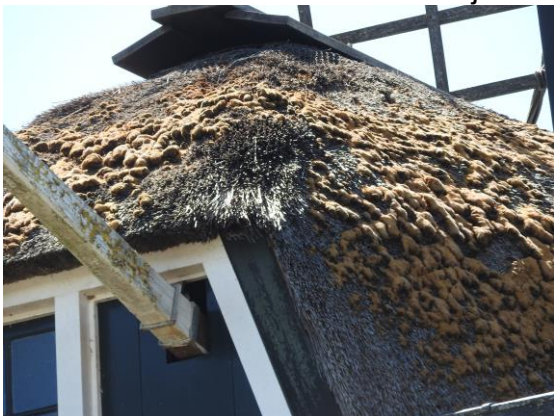
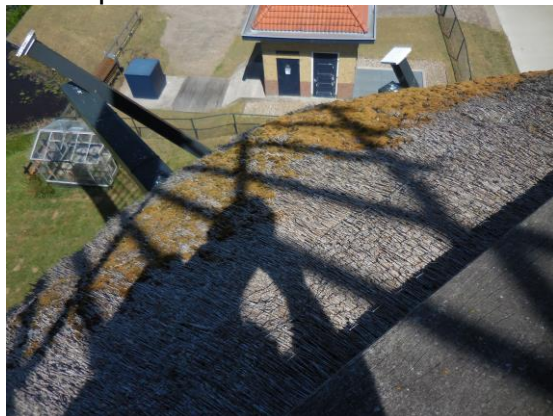
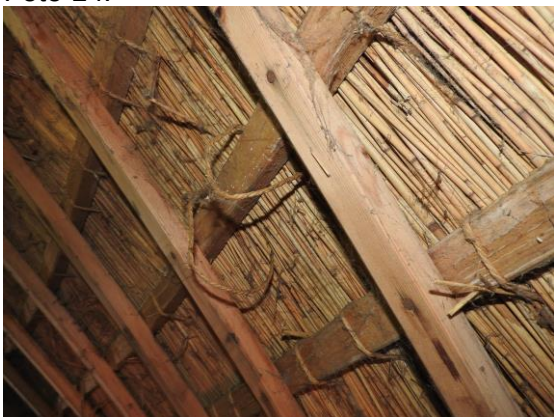
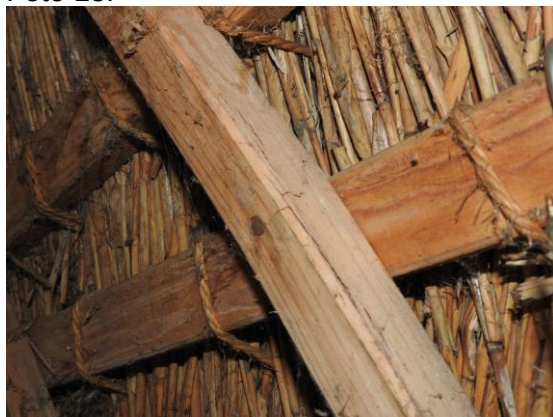
Diverse detailfoto's van het rietdek en het houtwerk met los binddraad.

Gezien de huidige staat van het riet, dat verweerd is op diverse plekken, het verspreide losse binddraad, de lekkages langs het binddraad, en het gebroken houtwerk, is het aan te bevelen de werkzaamheden in het kader van de SIM 2019-2024 uit te laten voeren en het meerwerk binnen de restauratie te plannen, dit is reeds met de molendeskundige van de Rijksdienst voor het Cultureel Erfgoed op 7 september besproken.
