Molenaarsverslag molen De Hersteller 2011

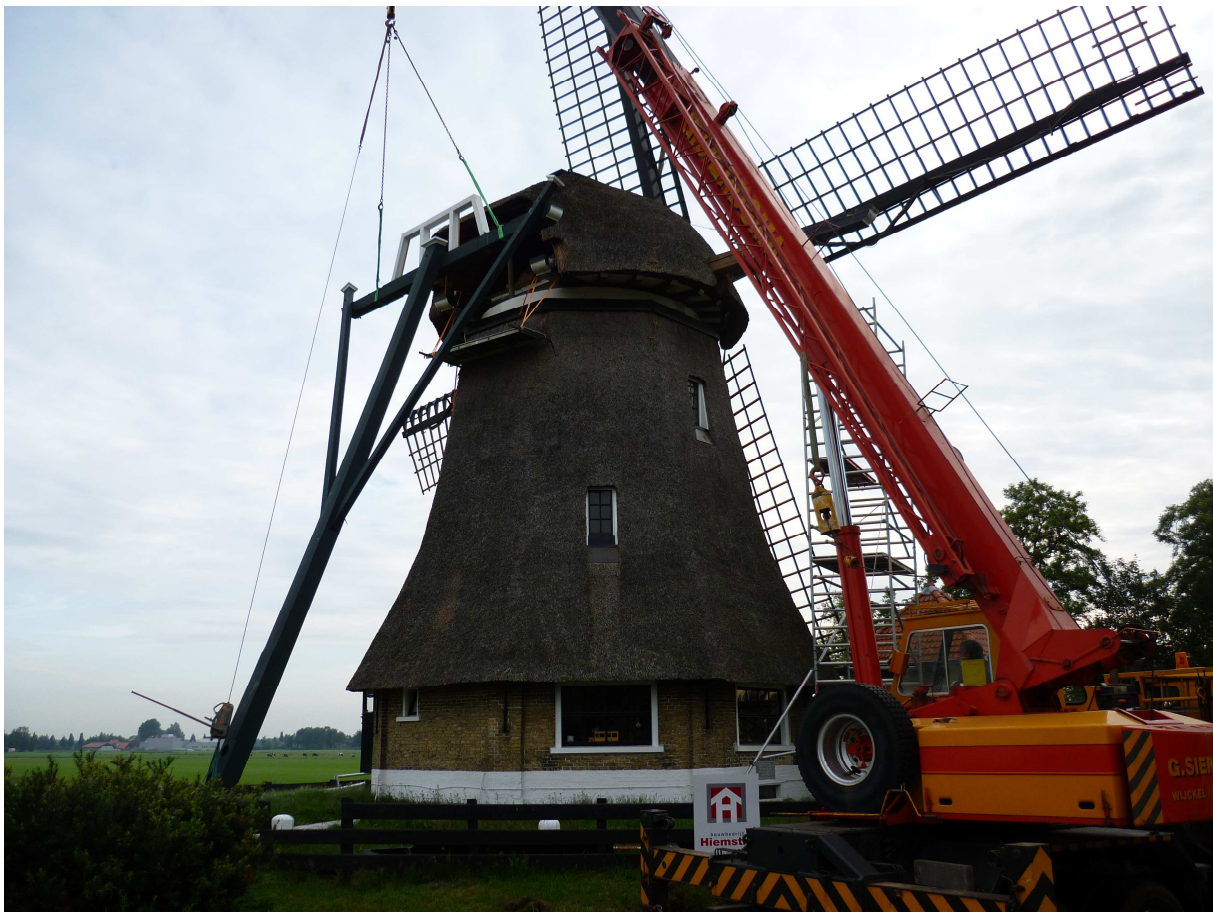
Foto genomen tijdens de hijswerkzaamheden van de staartconstructie

In 2011 is er veel werk verricht aan de molen, het gehele staartwerk is vernieuwd. Evenals het staartwerk is ook het kruirad volgens details overeenkomstig het oude bouwbestek en oude foto's gemaakt. Al het nieuw aangebracht houtwerk is van twee lagen grondverf voorzien, en zal in 2012 door de schilder worden afgeschilderd. Tevens zijn tijdens de restauratie de beide voeghoutkoppen aan de achterzijde met kunsthars hersteld.
