Vooroplevering restauratie

# Molen de Hersteller Te Sintjohannesga

Eigenaar: Molenstichting "de Hersteller"  
Monumentnr.: 359671  
Projectnr.: 8464\_NZ\_202052  
Zaaknr.: PF-2021/233239

<b>Datum oplevering:</b>	11 januari 2023
<b>Oplevering restpunten:</b>	7 juli 2023
<b>Uitwerkingsdatum:</b>	3 augustus 2023
<b>Status:</b>	Definitief
<b>Opgesteld door:</b>	Wieringa bouwadvies

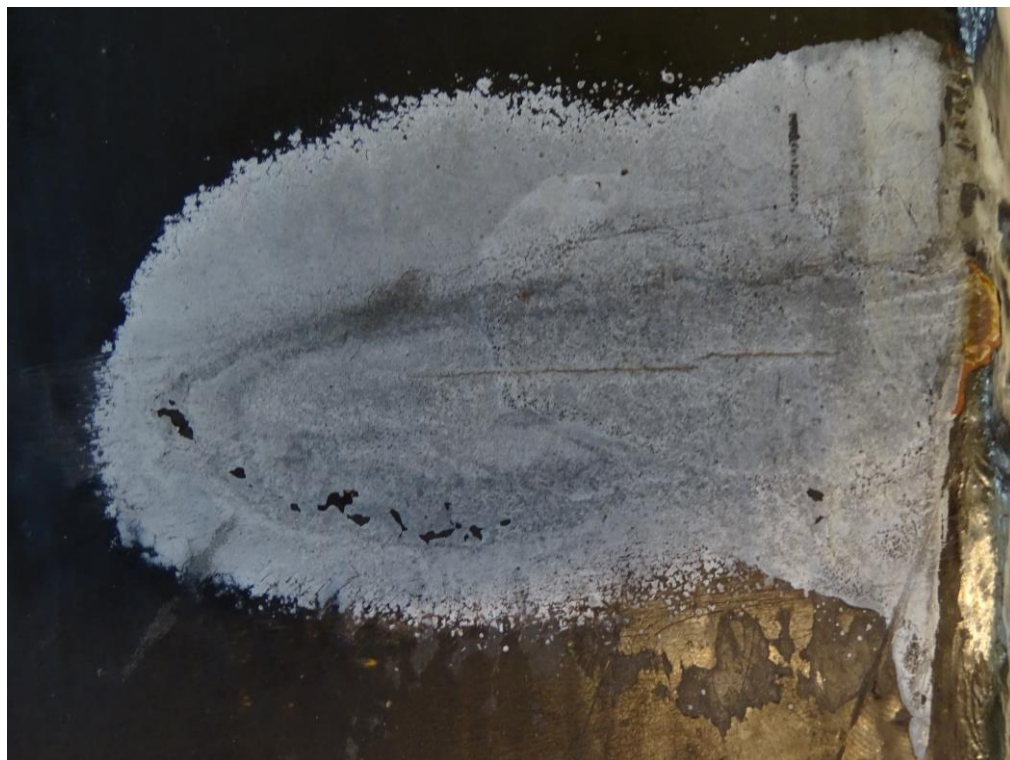
**Foto 27.**

Detail van de scheur door een stuiklas van de oude roede. (uitgeslepen na de werkzaamheden)

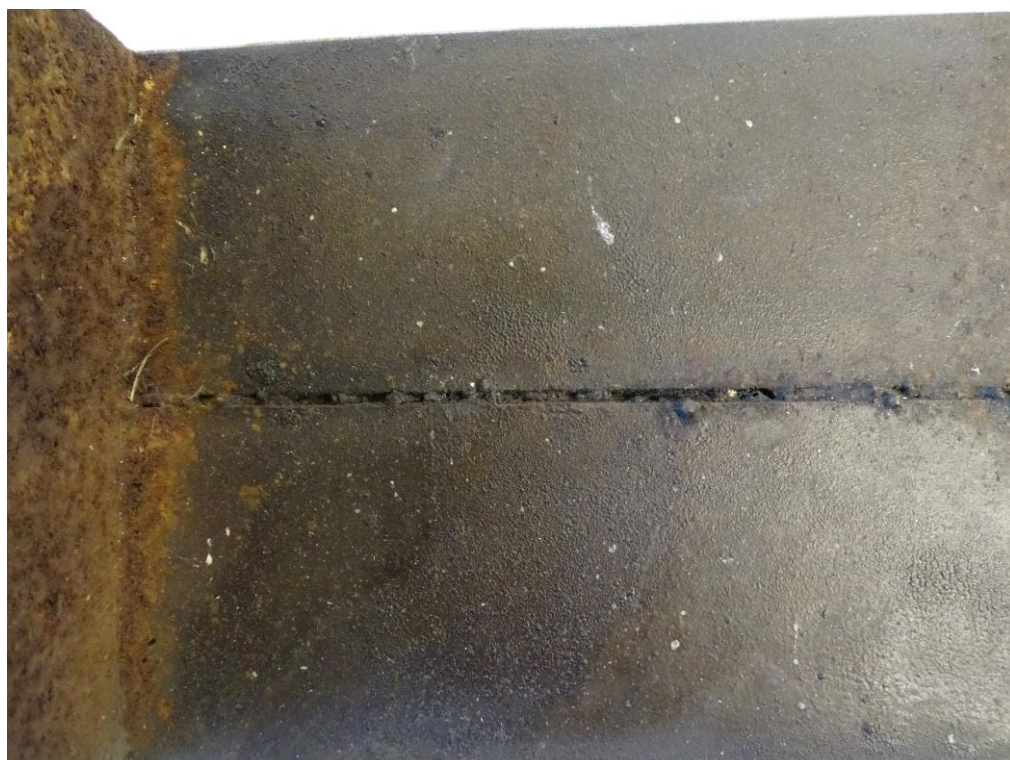
**Foto 28.**

Detail van de lasnaad aan de binnenzijde van de gescheurde stuiklas uit de oude roede.

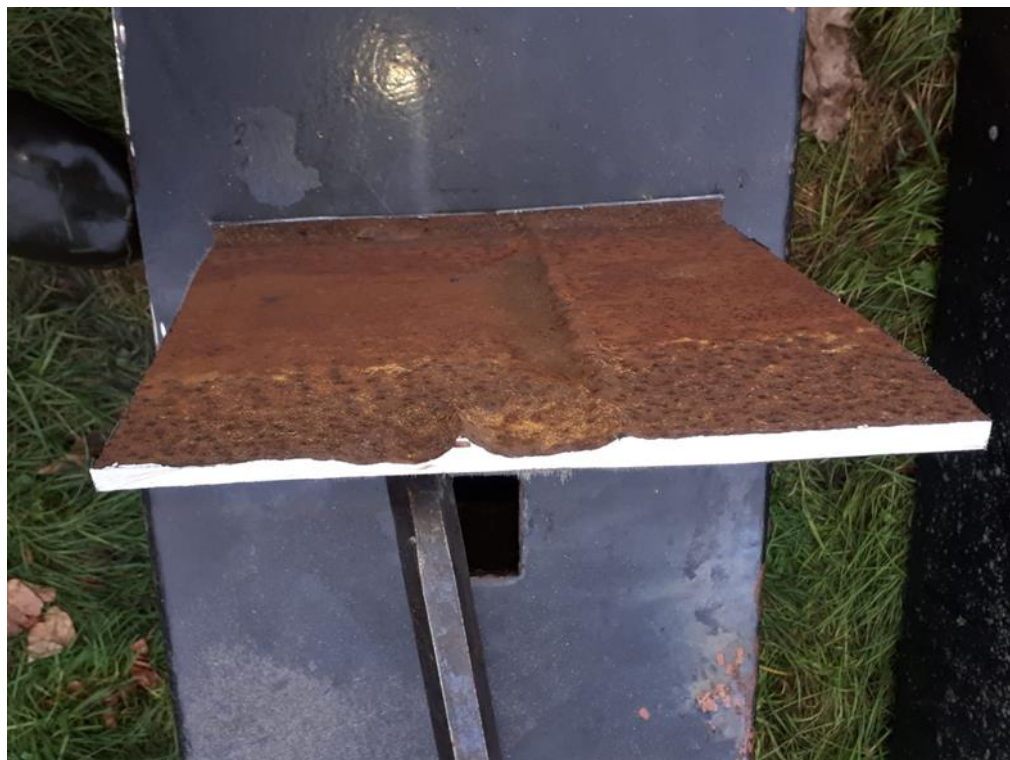
**Foto 29.**

Detail van een deel van de roede met een goede stuiknaad, waarbij dikteverlies waarneembaar is.

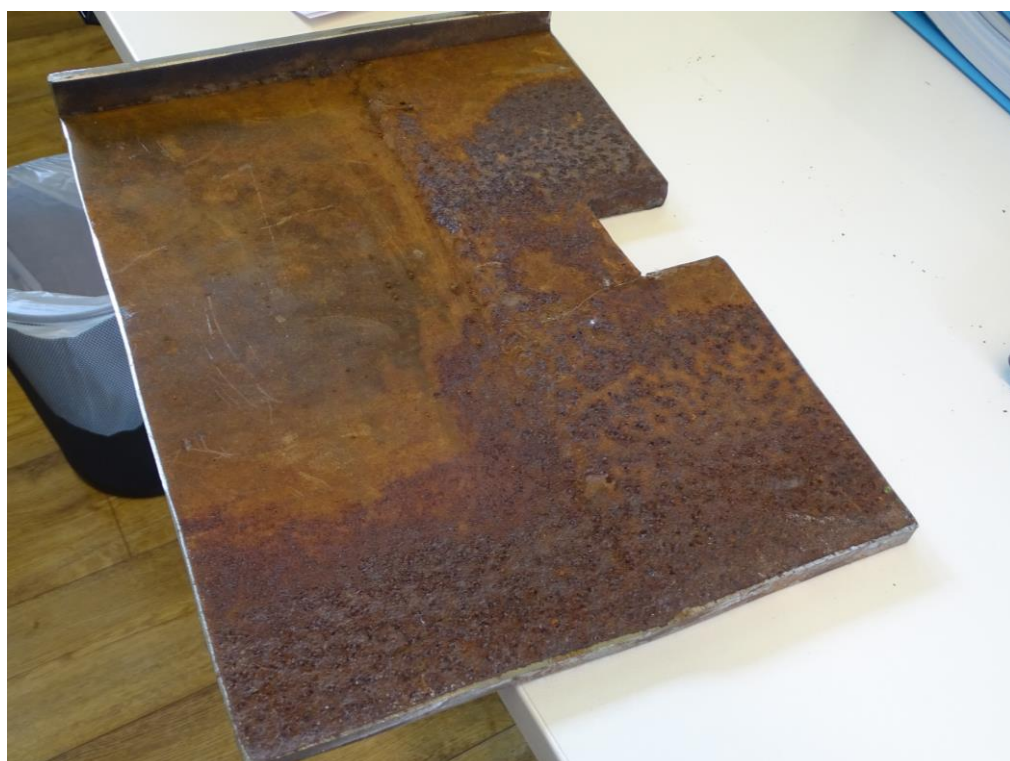
**Foto 30.**

Detail van de lasnaad aan de binnenzijde van de gescheurde stuikklas uit de oude roede.

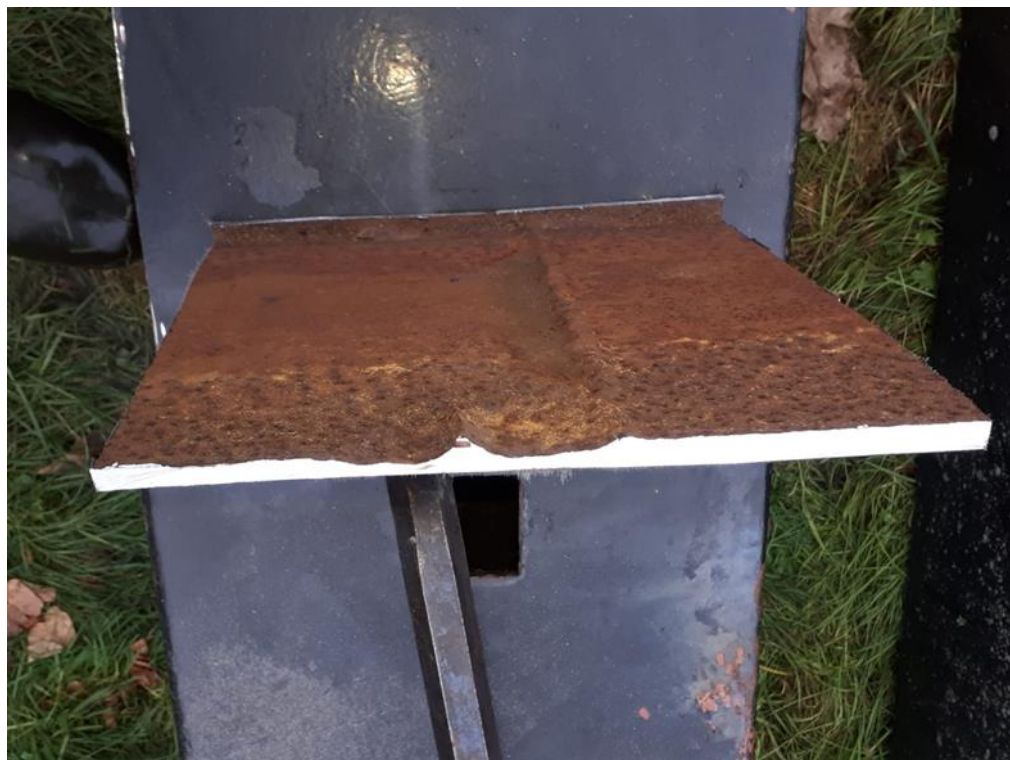
Detail van een deel van de roede waarbij geen dikteverlies waarneembaar is en een deugdelijke stuiknaad aanwezig is.

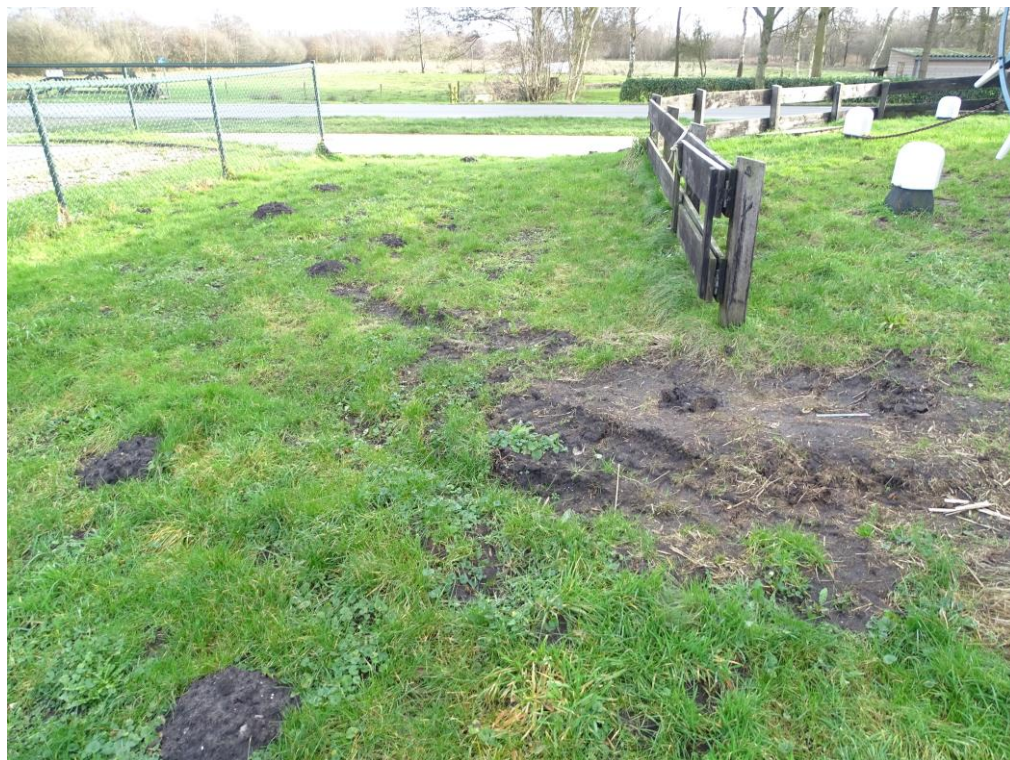
Foto 59.

Zoals in de werkomschrijving aangegeven zijn de werkzaamheden middels zwaar materieel niet naar behoren uitgevoerd. De gebruikte hoogwerker voor het opheffen van het gevlucht was niet voorzien van rijplaten waardoor er schades aan het molenerf is ontstaan.

De restpunten aan de ophekking, vervangen slechte hekstocken en verwijderen van scherpe kanten, zijn in juni uitgevoerd. De kleppen zijn geheel naar wens van de molenaar afgesteld. De beschadigingen in het molenerf zijn hersteld en nieuw gras is ingezaaid.

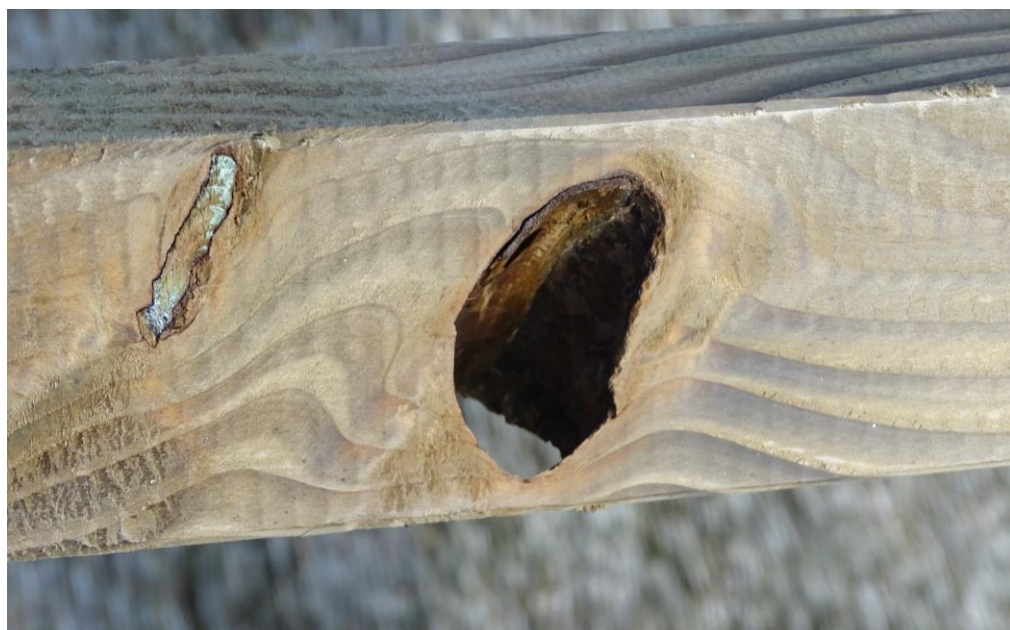
Foto 60.

Bij de ophekking zijn diverse hekstocken van onvoldoende kwaliteit door diverse kwasten in het hout. De hekstocken waarvan het hout te veel fouten bevat, wat het hout verzwakt, zijn alleen vastgeschroefd in plaats van gespijkerd. De betreffende hekstocken worden op een later moment onder garantie vervangen. Gedurende deze werkzaamheden zal het hout op scherpe kanten nagelopen en waar nodig bijgewerkt worden.

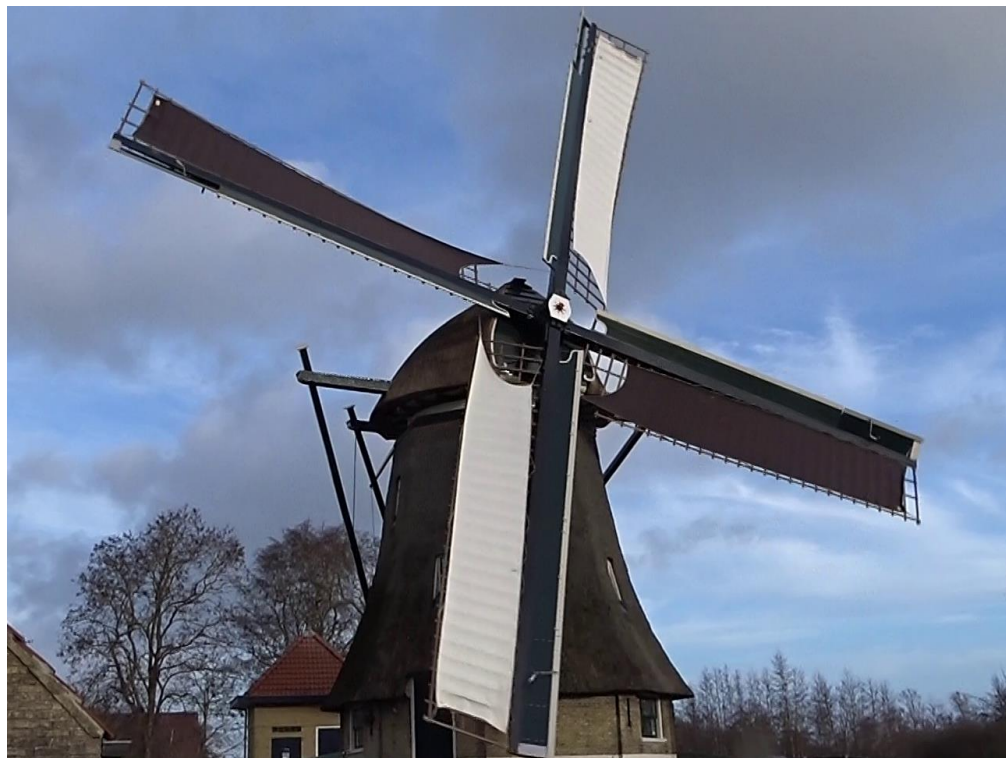
Foto 64.

Bij de oplevering draaide de molen en was waargenomen dat nog niet alle remkleppen afgesteld zijn. Tijdens het draaien opent de klep van eind 4 later dan de overige kleppen. Er wordt nog aan gewerkt om het laatste afstelwerk van deze remklep af te ronden.

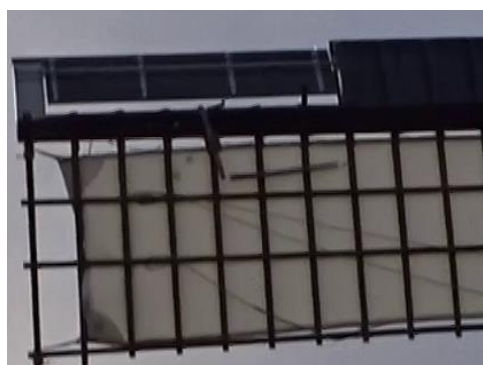
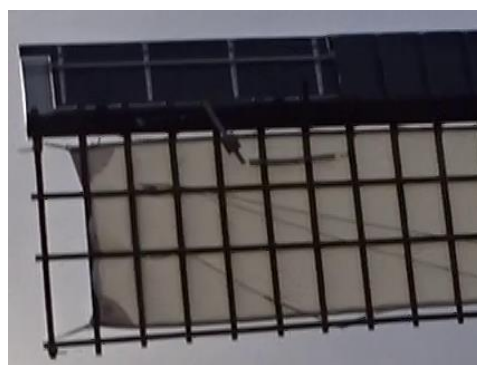
Foto 65 & 66.

Fragmenten uit een opname van de kleppen tijdens het draaien waarbij de klep van eind 2 open staat en de klep van eind 4 nog gesloten is.
