5.3 Roeden

5.3.1 Roeden (vlucht 21,52 m)

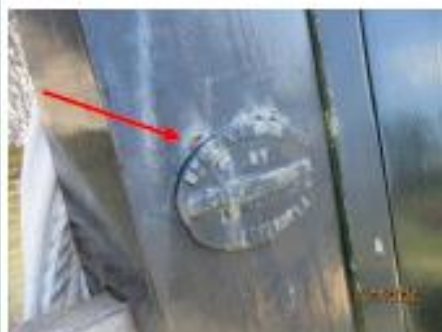
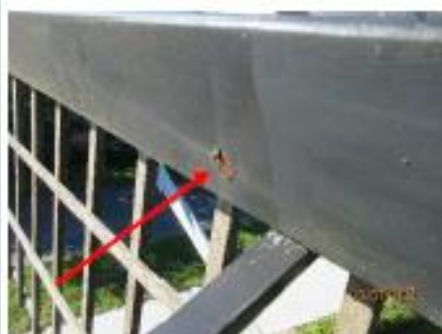
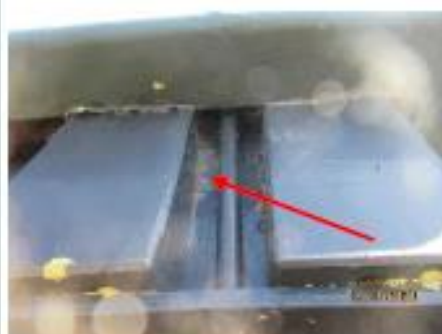
- binnenroede (staal) fabr. Derckx nr.368 1981
- buitenroede (staal) fabr. Derckx nr.367 1981

**M** Betreft visuele controle. De lasnaden zijn niet doorgemeten. Deze zijn vermoedelijk onvoldoende (tweezijdig) gelast waardoor bij een roede (end 3) reeds een scheur is ontstaan. Verspreid aantastingen door roest/roestplekjes; nabij de askop, langs zeilklampen, langs naamplaatbordjes, bij kikkers e.d. Ook verspreid een enkele roestplek in het vlakke plaatstaal. Forse/ diepe aantastingen zijn aan de buitenzijde/ zichtzijden niet geconstateerd. Mogelijk wel aanwezig aan de binnenzijde van de roeden. Door roestvorming raakt de coating gebladderd.

- Nadere inspectie; binnenzijden, tevens doormeten lasnaden en plaatstaaldikte meten.
- Naast de vermelde roestvorming en de minder kwalitatieve lasnaden, tevens op basis van leeftijd (inmiddels bijna 40 jaar) rekenen op omvangrijker herstel/ wellicht vervangen van de roeden op termijn. (Ook gelet op de vele draaiuren vanwege de energie opwekking met de molen).
