## **Restauratieverslag**

### **Verduurzaming molen De Hersteller te Sint Johannesga**

**Verslag van de uitgevoerde werkzaamheden om te komen tot  
verduurzaming van molen De Hersteller  
Augustus 2016 tot mei 2018. Opgesteld door Van Reeuwijk bouwmeester.**

**Project verduurzaming molen De Hersteller te Sint Johannesga**

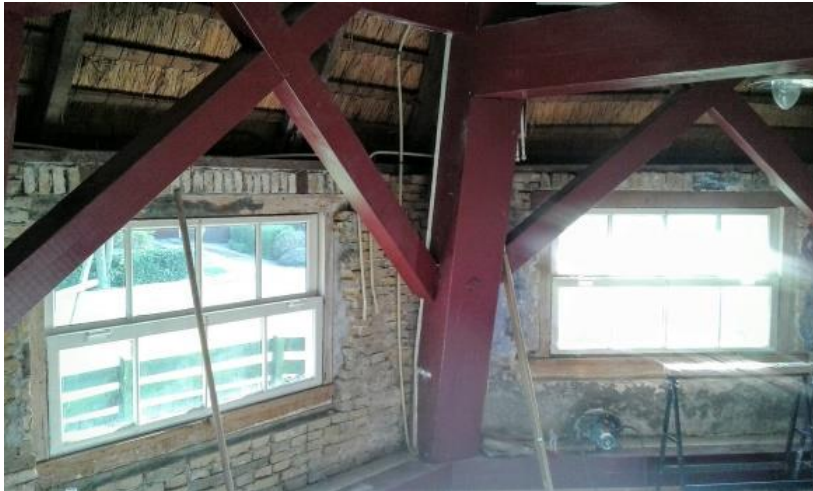
Najaar 2016 start van de werkzaamheden. De betimmering uit de jaren 80 is verwijderd. Toen pas bleek hoe slecht de molen was geïsoleerd. Overal zaten kieren naar buiten en de tempex isolatie was erg dun en zeer slecht aangebracht. Het effect van de isolatie zal zeer gering zijn geweest. Hier is ook te zien dat boven de (steens) muren het riet begint. Dit riet kan door de constructie heel makkelijk doorwaaien. Met name dit stuk van de bouwconstructie geeft veel problemen om tot een goede thermische isolatie te komen.

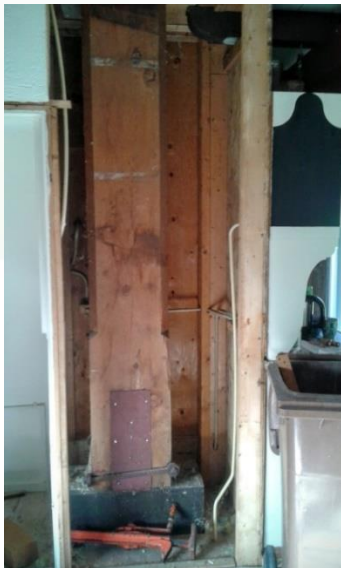
De koningspil in de molen die het draaien van de molenwieken naar beneden overbrengt. De spil was voor de verduurzaming al aanwezig, maar kon niet meer draaien. De koker loopt echter dwars door de molen heen en is zo een moeilijk goed te isoleren gedeelte. Dit mede doordat de spil ook moet kunnen draaien. Hierbij treed ook nog een horizontale verplaatsing op bij het verdraaien van de kap van de molen wat een goede afdichting nog moeilijker maakt.

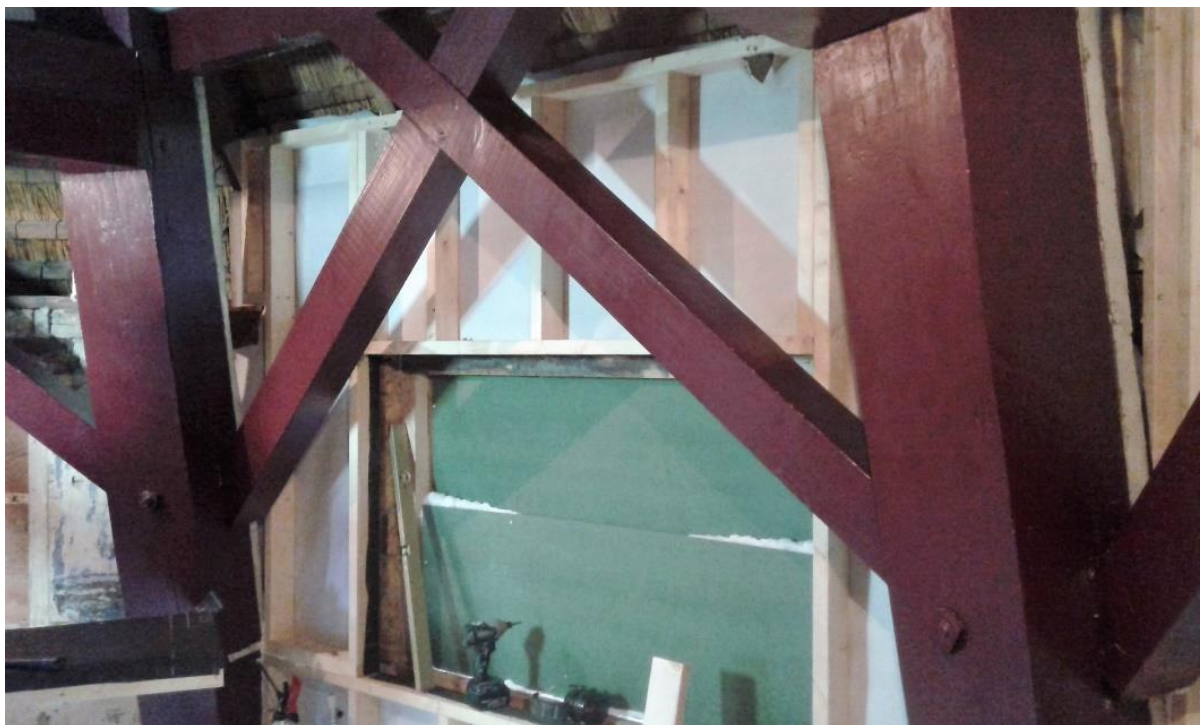
De opbouw van de nieuwe wandbekleding. We zien hier de stijltjes voor de wandbekleding. Achter de stijlen een damp open laag folie. Er is erg veel aandacht geschonken aan het goed kierdicht maken van de constructie. Zeker bij een molen die open in het land staat is het moeilijk dit te realiseren. Boven de stenen voet is nog een deel van het rietdek zichtbaar. Ook dit rietdek kan natuurlijk erg goed wind doorlaten. Er is voor gekozen om een thermische schil aan de binnenzijde te plaatsen. Op deze wijze zal achter deze constructie een spouw ontstaan zodat de grotendeels houten constructie van de molen en het rietdek goed kunnen ventileren. Dit zal van belang zijn voor het toekomstig behoud van deze cultuur- historisch belangrijke bouwconstructie.

Tevens is op deze wijze de ingreep reversibel. In de toekomst kan de thermische schil eenvoudig worden weggehaald waarna de originele bouwconstructie weer aan het licht komt.

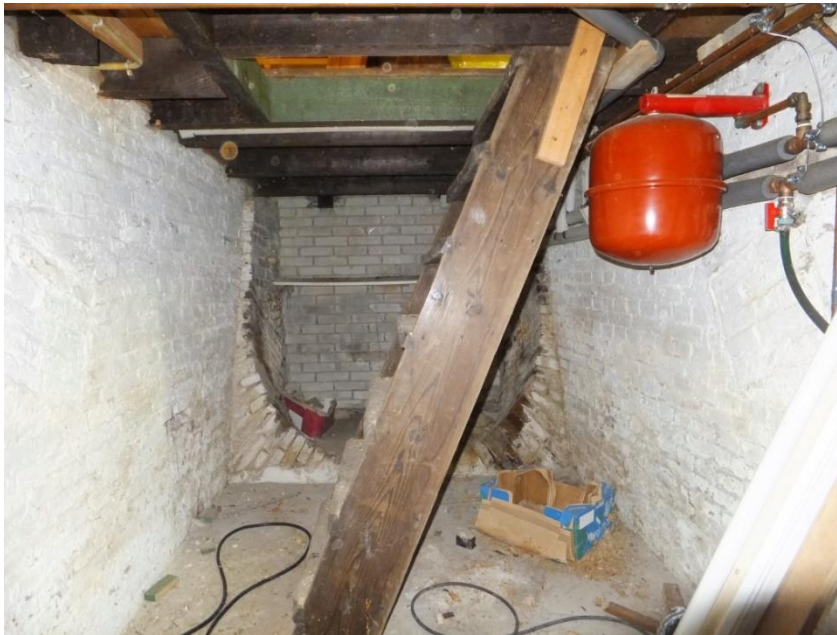
Onder de molen waren een deel van de oorspronkelijke waterlopen nog aanwezig. Deze hadden de functie van kelder gekregen. Bij de verduurzaming gaf deze ruimte de mogelijkheid om hier de generator te plaatsen. Ook kon in deze ruimte de elektrische schakelkast van de generator worden geplaatst, de elektrische boiler voor de warmwatervoorziening en de elektrische cv installatie voor het verwarmen van de molen. De zo ontstane technische ruimte is geïsoleerd en de scheidingsvloer tussen deze ( kelder) ruimte en de bovengelegen molen is voorzien van een brandvertragende en ook onbrandbare bekleding. Dit om mogelijke overslag van vuur bij een eventuele calamiteit of kortsluiting zoveel mogelijk uit te sluiten.

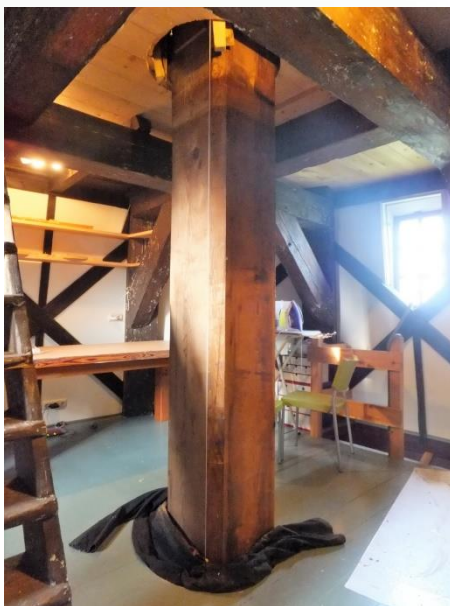
De staande spil loopt dwars door de molen ( en hiermee de woning) heen. Deze spil drijft de generator aan. Bij het project is deze spil voorzien van een omtimmering.

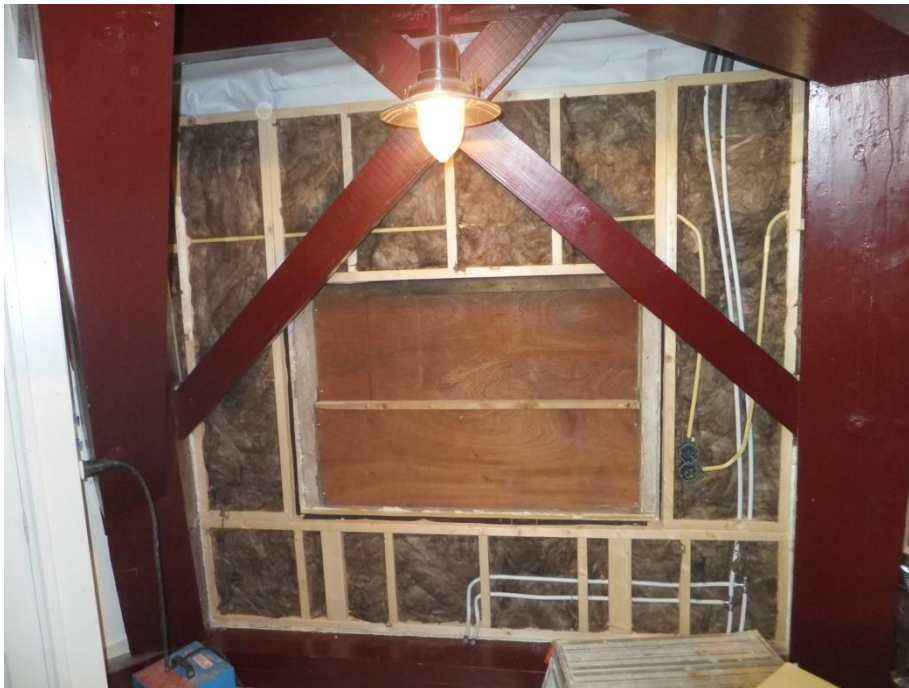
In de wand zijn de leidingen van de cv installatie en de elektrische installatie geplaatst. Hierbij is extra zorg besteed aan het niet doorbreken van de buitenste folielaag. Dit om te voorkomen dat via de mantelbuizen van het elektrische systeem tocht in de molen kan komen. Op de stijltjes is vervolgens een dampdichte folie aangebracht. Ook hier weer veel aandacht voor de aansluitingen om ervoor te zorgen dat geen damp vanuit de woning in de thermisch schil kan komen.

De folie die is voorzien van een reflecterende laag bleek echter na aanbrengen een negatief effect te hebben op de bereikbaarheid van de mobiele telefoon. Waarschijnlijk komt dit ook door de ligging in het buitengebied en de aanwezigheid van kleine ramen. Dit punt verdient bij een vervolgproject dan ook extra aandacht.

De conclusie is dat het aanbrengen maatwerk is. De vele aansluitingen maken een goede (tochtdichte) uitvoering niet eenvoudig. De bouwkundige details en een goede uitvoering zijn op dit punt essentieel.

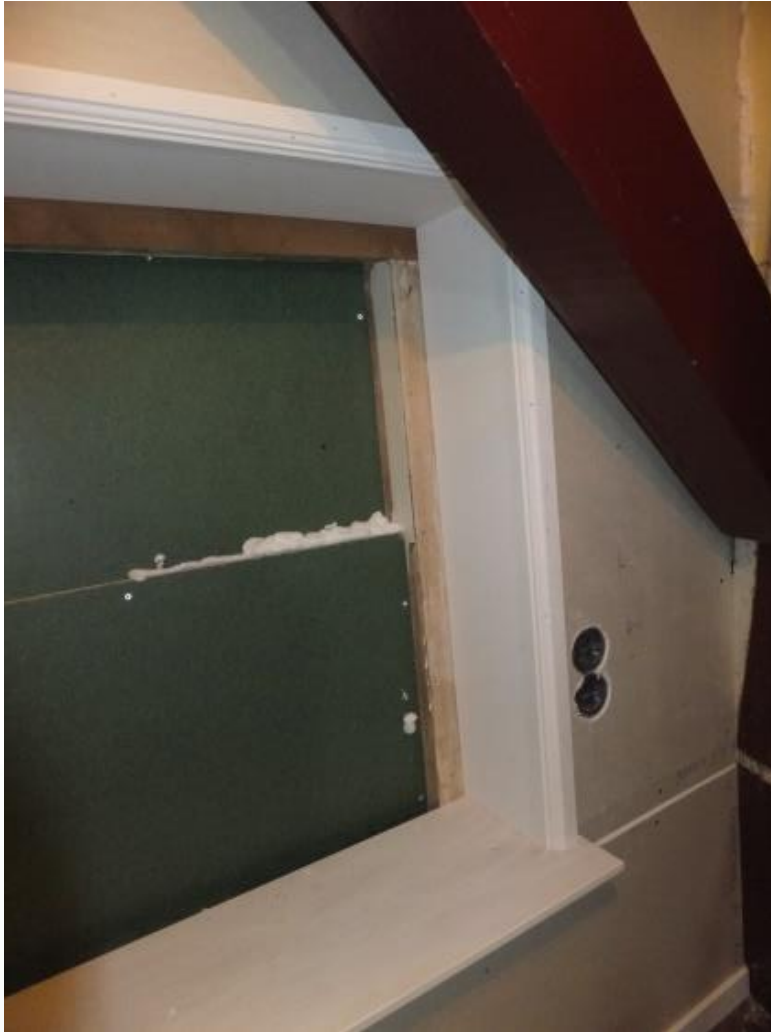
De originele bouwbestekken van de molen zijn bewaard gebleven. Hierin stonden belangrijke details omschreven zoals de aftimmering van de ramen. Bij het verduurzamen zijn dit soort details weer aangebracht. Hiermee is het verduurzamen gebruikt om een deel van de cultuur historische waarde weer terug te brengen.

Bij dit soort projecten is aandacht voor dit soort details van groot belang. Kostentechnisch maakt het niet veel uit, maar de algehele belevingswaarde kan sterk toenemen met aandacht voor dit soort details.

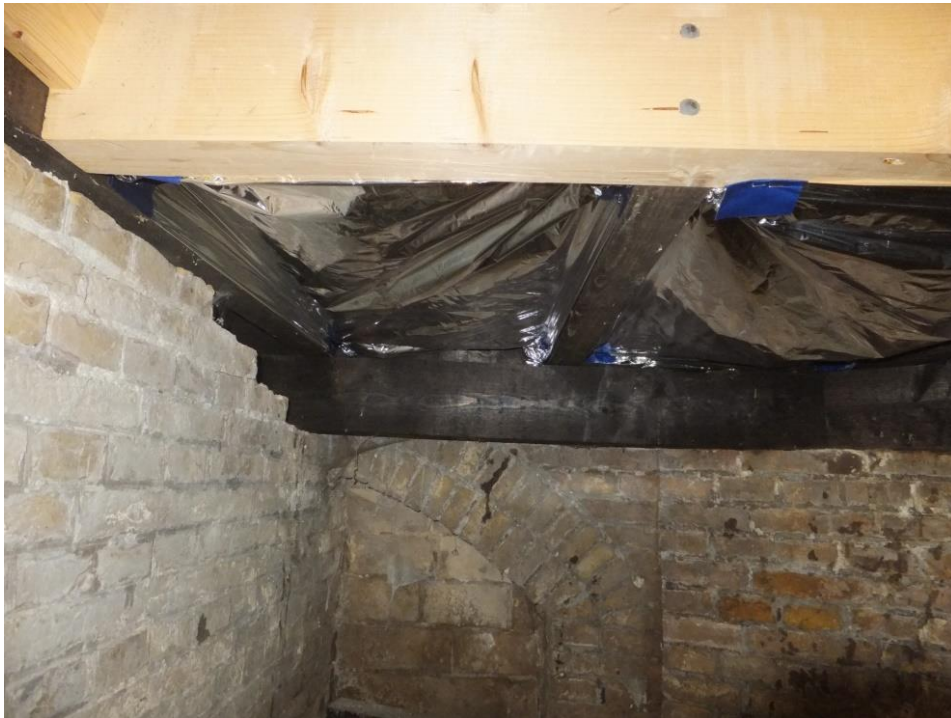
Onder de vloeren bleek helemaal geen isolatie aanwezig te zijn. Mede hierdoor tochtte het er zeer sterk. Onder de balklaag zijn Tonzon isolatiekussens aangebracht. Ook dit is een isolatiemethode die zeer reversibel is. Bereikbaarheid van de ruimte onder de vloeren was zeer beperkt. Het aanbrengen was niet eenvoudig.

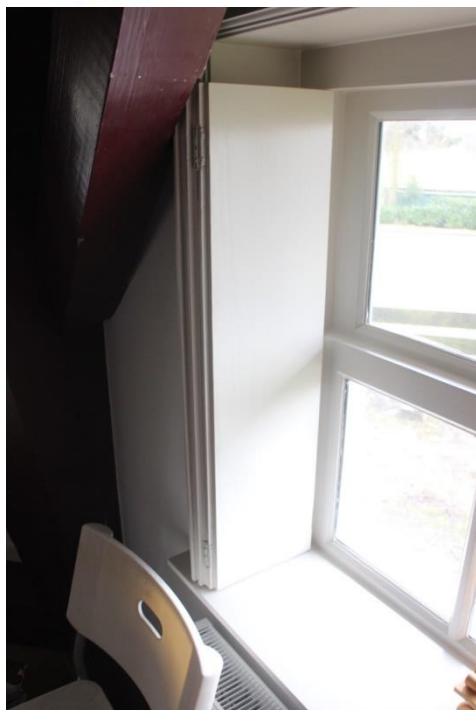
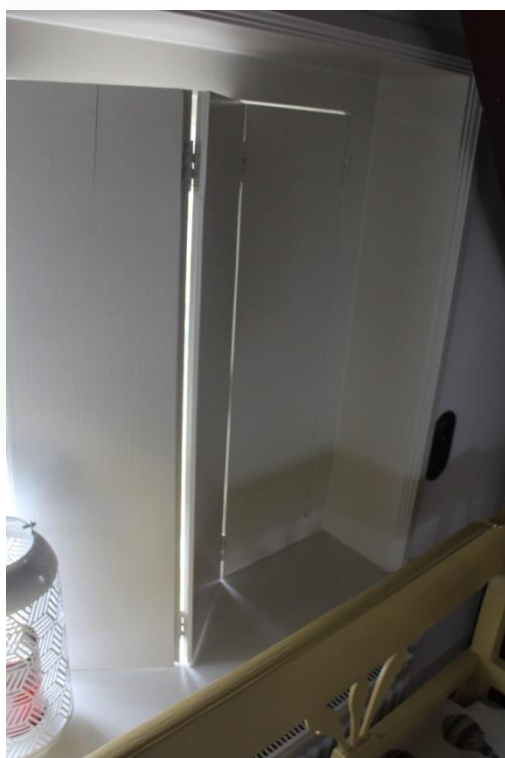
Bij de bouw van de molen waren blinden voorgeschreven die aan de binnenzijde voor het raam kunnen worden geklapt. Deze oude bouwwijze is weer toegepast en blijken zeer goed te werken. In de avond geven deze blinden nog een extra isolatie aan de ramen. Ook hier kan een historisch detail dus goed worden gebruikt om de isolatie en hiermee duurzaamheid te vergroten.

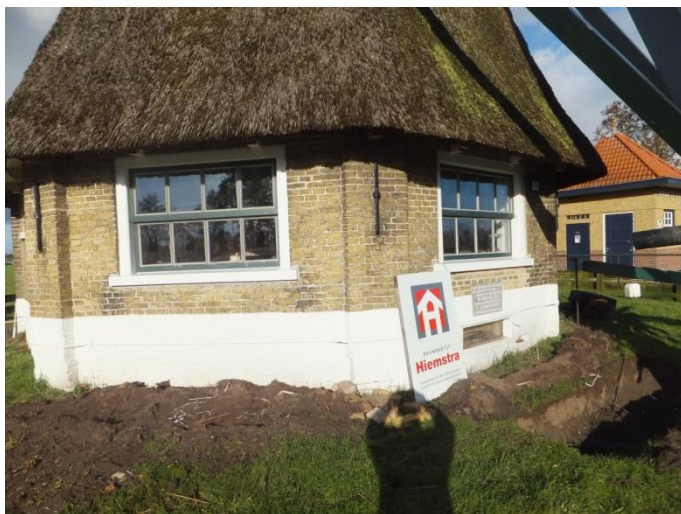
Het raamhout in de kozijnen dateerde uit 1981. Er was erg dun glas in aangebracht. Het bleek mogelijk om in de sponningen dun isolatieglas aan te brengen. Hierbij werd de spouw van het isolatieglas gevuld met krypton. Het buitenste glasblad is uitgevoerd in zogenaamd getrokken glas. Hiermee wordt een veel beter aanzicht verkregen dan bij het gebruik van zogenaamd float glas wat veel te vlak is. Hinderlijke spiegeling wordt zo ook voorkomen.

Het glas werd in een moderne kit gezet die men als stopverf kan afmessen.

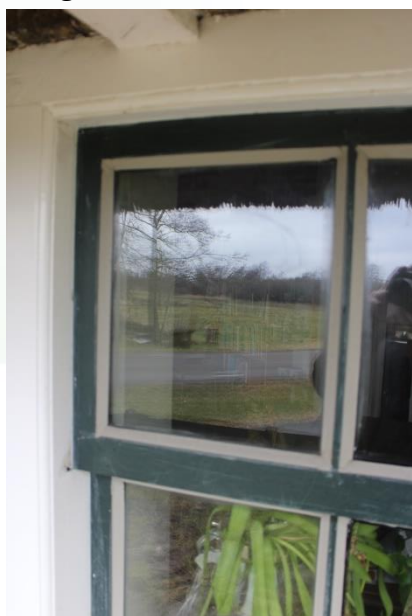
Detail van het raam. Het glas is in een kit gezet die men kan afmessen als traditioneel stopverf. Op deze wijze blijven dit soort kleine bouwdetails behouden. Het aanbrengen van het isolerende glas heeft grote invloed op het koudetransport. De gerieflijkheid in de woning is sterk toegenomen. Ook zijn koude bruggen voorkomen en het is niet meer onplezierig om met de rug naar de ramen te zitten. Dit was voorheen wel het geval.

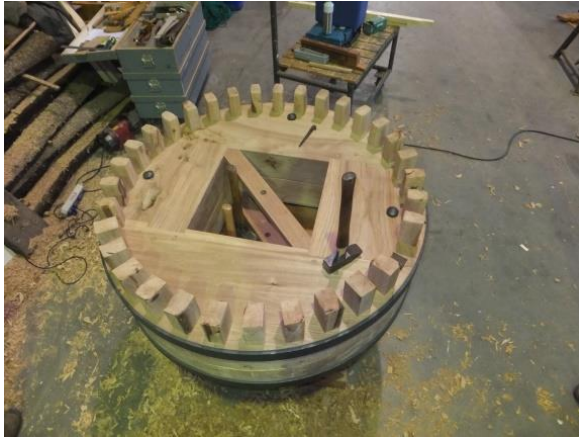
De houten tandwielen in de molen waren niet in een goede staat. Bij de restauratie in de jaren 80 waren slechts een soort houten schijven in de molen geplaatst. Dit waarschijnlijk met het idee dat de molen toch nooit meer een molenfunctie zou krijgen. Ook hier waren het oorspronkelijke bouwbestek en de bewaard gebleven bouwtekeningen van grote waarde. De houten wielen konden weer volledig naar het oude model worden opgebouwd. Hierbij zijn de originele materialen toegepast zoals droog eikenhout voor de kruisarmen, iepenhout voor de plooien en azijnhout voor de houten kammen. De kammen zijn hierbij geborgd door essen kamnagels en opgewigd met droog grenen wiggen. Rond het wiel een smeedijzeren band.

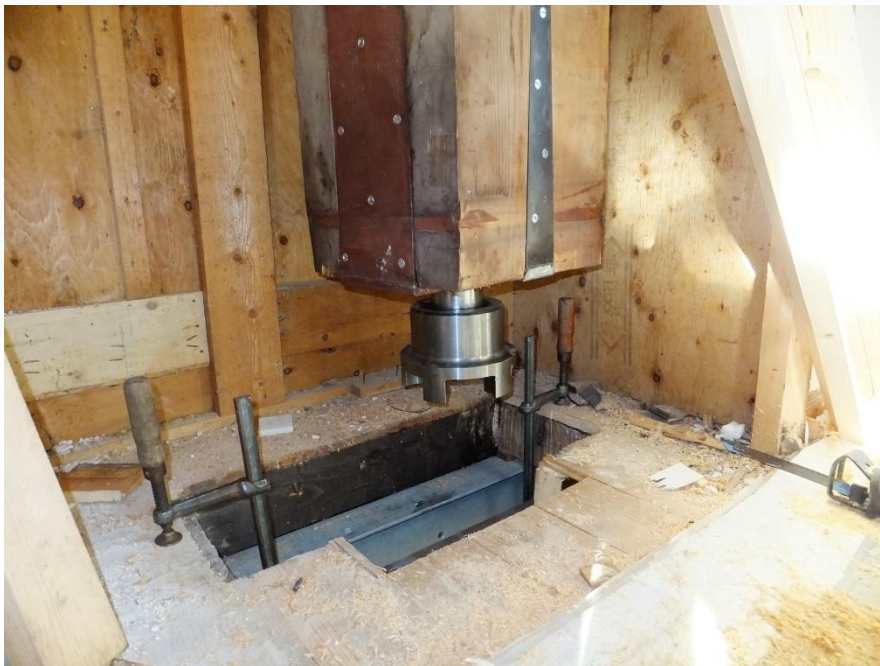
Onderaan de koningspil is een koppeling aangebracht om de beweging van de molenwieken over te brengen naar de technische ruimte onderin de molen.

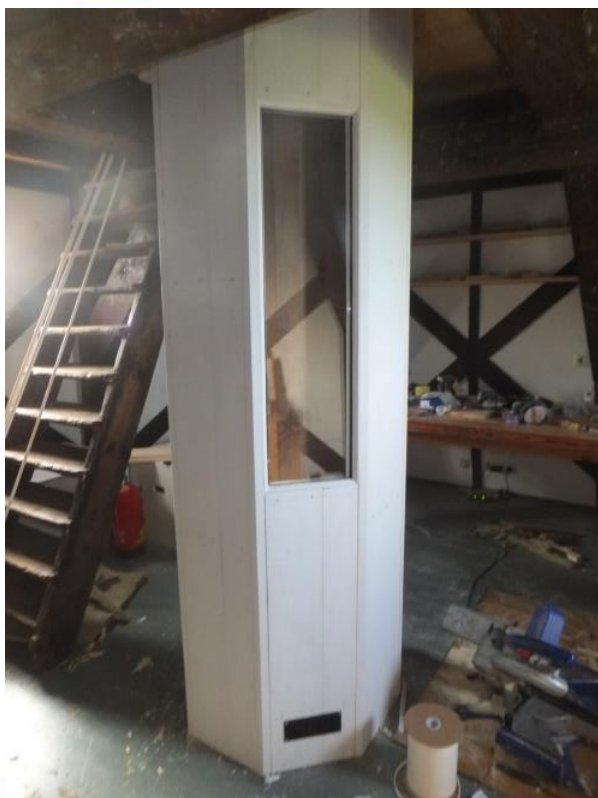
De spil van de molen is afgetimmerd en thermisch geïsoleerd. Deze koker loopt verticaal door de molen heen. In de koker ontstaat een natuurlijke trek. Door middel van afsluitbare roosters kan de ventilatie behoefte zo op een natuurlijke weg zonder externe afzuigapparatuur worden geregeld.

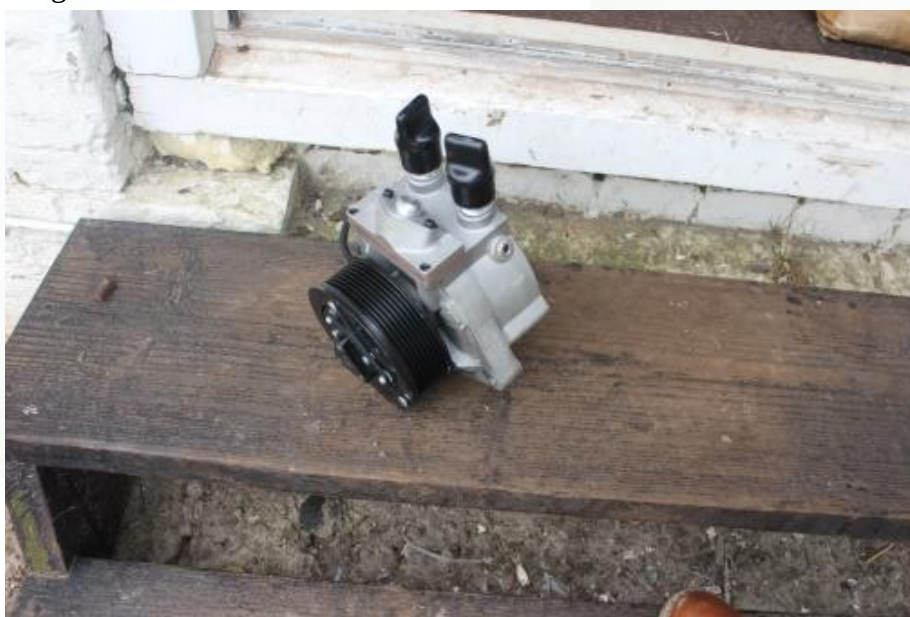
Bij de proefnemingen heeft het apparaat gewerkt. Echter er bleek ook een onoverkomelijk probleem te zijn. Dit richtte zich op de opbouw van de vermogenskromme van het apparaat in relatie tot het te leveren vermogen van de molen in combinatie met het toerental.

Het bleek dat bij een toerental van de molen van circa 18 omwentelingen per minuut een goed werkende LHG kon worden verkregen die daadwerkelijk warmte op kon wekken. Echter wanneer de molen iets harder ging draaien in een windvlaag dan nam de vermogensvraag van de LHG zeer sterk toe. Dit had als gevolg dat de v snaren die gebruikt worden voor de aandrijving veel sterker werden belast dan waar ze voor konden worden ontworpen.

De snaren liepen zo op dit soort momenten gevaarlijk heet. Om deze reden is besloten de LHG niet verder toe te passen.

De liquid heat generator die direct mechanische energie omzet in warmte. Door de generator wordt het water van de cv installatie gevoerd. Op deze wijze kan de molen bij het draaien van de wieken worden verwarmd. Na enige tijd werken met dit apparaat bleek dat de vermogenskromme te veel afwijkt van een traditionele molen. Bij een hoger toerental dan circa 18 omwentelingen per minuut van de molen nam het gevraagde vermogen van de LHG sterk toe. Dit resulteerde met name bij windvlagen in een zeer zware belasting van de v snaren die daardoor veel te warm werden. Uiteindelijk is de conclusie getrokken dat dit apparaat in een sterk van toeren wisselende traditionele molen niet toepasbaar bleek te zijn. Wel zijn er goede verwachtingen bij door waterkracht gedreven molens die een constant toerental kunnen aanhouden.

De conclusie voor dit in potentie bruikbare apparaat kan worden getrokken dat hiervoor een constant vermogen beschikbaar moet zijn waarbij vermogen en toerental van tevoren vast ligt. Gebruik in een traditionele windmolen wordt aan de hand van deze ervaringen sterk afgeraden. Alleen bij een zeer sterk ontworpen overbrengingen zou het kunnen werken, echter de kans op schade aan overige delen van het gaande werk wordt dan waarschijnlijk te groot.

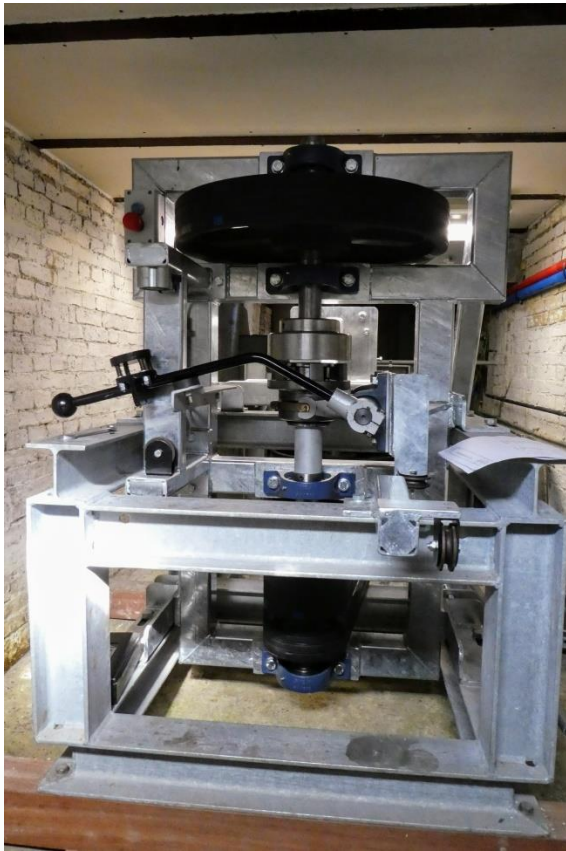
Het generatorframe na het aanpassen van de installatie voorjaar 2018. Te zien is de vrijlooppkoppeling die automatisch de generator afschakelt boven een bepaald vermogen. Dit om schade aan de installatie tegen te gaan.
