Vooroplevering restauratie

# Molen de Hersteller Te Sintjohannesga

Eigenaar: Molenstichting "de Hersteller"  
Monumentnr.: 359671  
Projectnr.: 8464\_NZ\_202052  
Zaaknr.: PF-2021/233239

<b>Datum oplevering:</b>	11 januari 2023
<b>Oplevering restpunten:</b>	7 juli 2023
<b>Uitwerkingsdatum:</b>	3 augustus 2023
<b>Status:</b>	Definitief
<b>Opgesteld door:</b>	Wieringa bouwadvies

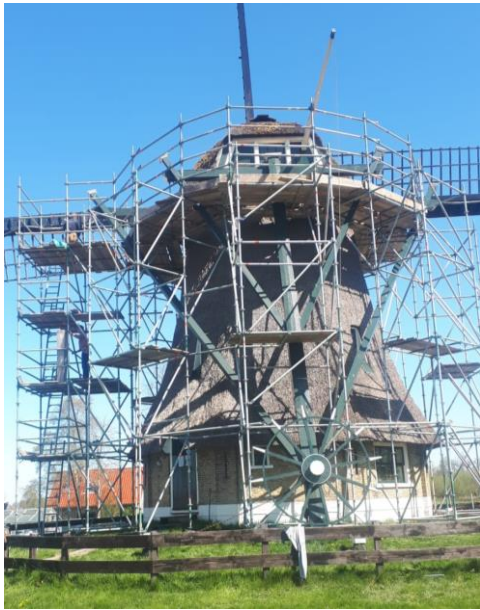
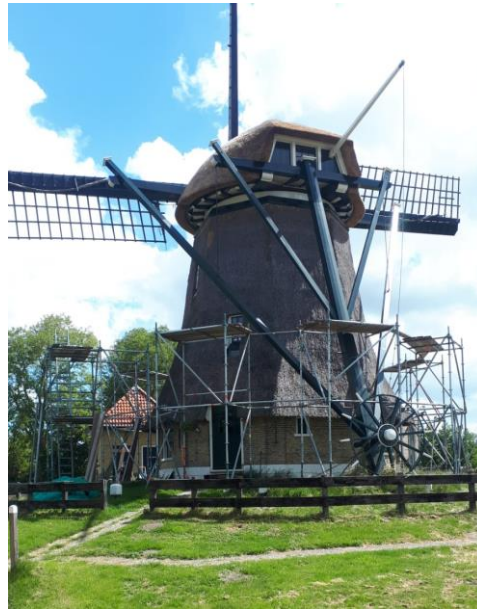
Foto 1 & 2.

Gedurende de werkzaamheden aan de kap van de molen is een steiger tot op de hoogte van de onderzijde van de kap aangebracht. De steiger is gebruikt voor het verwijderen van de rietbedekking, vernieuwen van riet- en rinkelatten en aanvullend schilderwerk in het kader van het reguliere onderhoud. Aan de noordoostzijde van de molen is het terrein nog niet hersteld na schades door de hoogwerker zonder toepassing van rijplaten.

Zoals in de werkomschrijving aangegeven zijn de werkzaamheden middels zwaar materieel niet naar behoren uitgevoerd. De gebruikte hoogwerker voor het opheffen van het gevlucht was niet voorzien van rijplaten waardoor er schades aan het molenerf is ontstaan.

De restpunten aan de ophekking, vervangen slechte hekstocken en verwijderen van scherpe kanten, zijn in juni uitgevoerd. De kleppen zijn geheel naar wens van de molenaar afgesteld. De beschadigingen in het molenerf zijn hersteld en nieuw gras is ingezaaid.

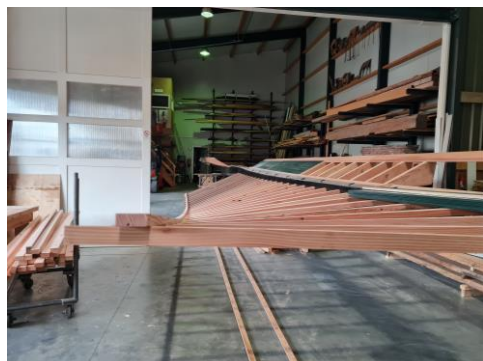
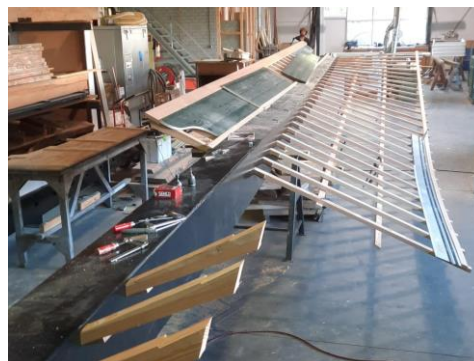
Foto 31 & 32.

Het gevlucht is geheel voorzien van nieuwe oudhollandse ophekking. Het hekwerk is uitgevoerd in lariks. Enkele delen waren enkel aan de buitenzoomlat geschroefd in plaats van gespijkerd. De betreffende hekstokken worden nog vervangen en middels koperen nagels bevestigd.

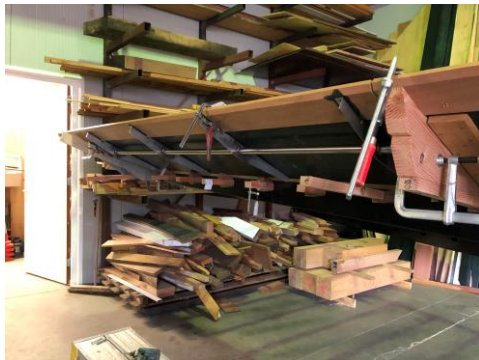
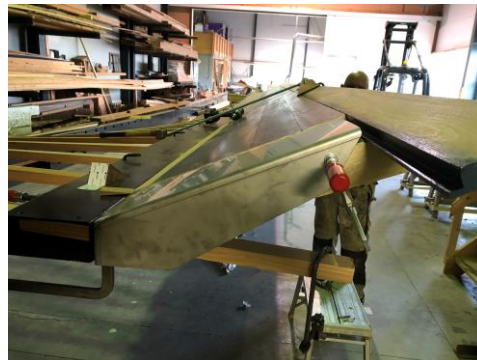
Foto 46 & 47.

De uiteinden van de voorzomen is uitgevoerd met een remklep voor het gelijkmatiger lopen van de molen. De remklep is uitgevoerd met een reguleur bestaand uit een hydraulische demper met een veer en op de hefboom een instelbaar gewicht voor het afstellen van de kleppen.

Door de remkleppen met reguleur loopt de molen gelijkmatiger dan met uitneembare steekborden. Hierdoor overschrijdt de generator, aanwezig in de voormalige waterloop, mindersnel zijn maximale vermogen van 7,5KW. Bij de overschrijding van het maximale vermogen schakelt de overspanningsbeveiliging in en wordt er geen stroom opgewekt tot de generator weer ingeschakeld wordt.

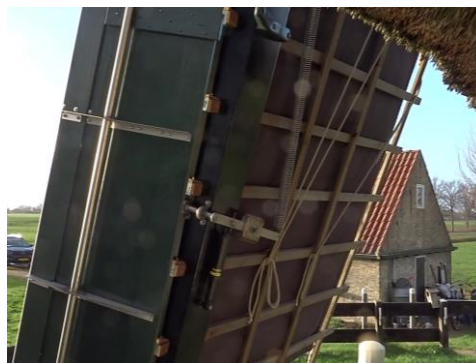
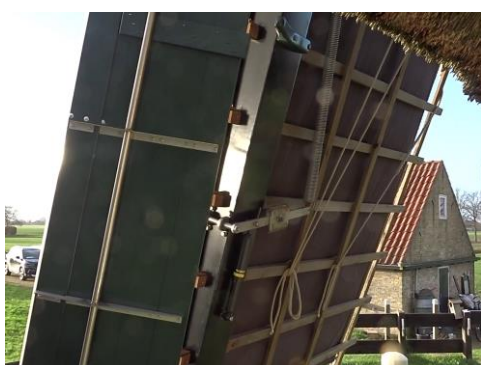
**Foto 57 & 58.**

Fragmenten uit een opname van het handmatig openen van één van de kleppen en het sluiten middels de reguleur.
