Molenaarsverslag 2013

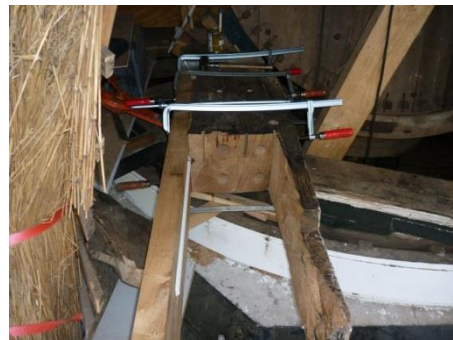
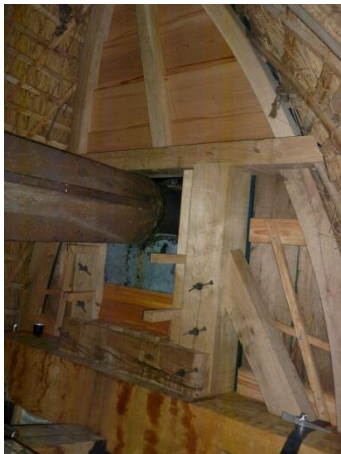
Aan de molen is het afgelopen jaar heel veel gebeurt, tijdens schilderwerkzaamheden is gebleken dat de koppen van de voeghouten ernstiger door bruinrot waren aangetast dan in eerst instantie werd gedacht. Het was bekend dat de koppen minder werden maar dat het zo ernstig was dat de molen gelijk is stilgezet was wel even een tegenvaller. Door van Reeuwijk Bouwmeester is degelijk plan gemaakt waarbij de in het periodiek onderhoudsplan geplande werkzaamheden naar voren zijn gehaald.

Tzummarum heeft er toe geleid dat de koppen van de voeghouten verbreed zijn en met kunsthars en wapeningsstaven zijn verstevigd en hersteld. De windpeluw met het gehele voorkeuvelens zijn weer volgens oude bestekomschrijvingen en afmeting gerestaureerd/vernieuwd.

De bovenas is tijdens de werkzaamheden weer onder de juiste hoek gebracht en werd te verkrijging van een betere waterkering de kraag om de as verplaatst en daarbij ook de as naar voren gebracht.

Op het nieuwe stormschild is een klimbeugel aangebracht, zodat het veiliger en aanglijnd betreden van de kap tot de mogelijkheden behoort.
